REFORZAMIENTO DE UNA ESTRUCTURA INDUSTRIAL CON DOS TIPOS DE DISIPADORES DE ENERGÍA

REINFORCEMENT OF AN INDUSTRIAL STRUCTURE WITH TWO TYPES OF ENERGY DISPENSERS

Se presenta en este artículo el reforzamiento de un silo de almacenamiento de harina afectado por el terremoto del 16 de abril de 2016 en Ecuador, que tuvo una magnitud de momento de 7.8. Inmediatamente después del terremoto se colocó fibra de carbono en los elementos afectados y la mampostería de bloques fue cambiada con paredes livianas, de tal forma de seguir laborando. Se realizó un estudio de peligrosidad sísmica y se determinó dos espectros de peligro sísmico uniforme para 975 y 2475 años de período de retorno. Para reforzar esta estructura se propone colocar diagonales de acero en el subsuelo, de tal manera que las cargas que se generan van directamente a la cimentación. En la planta baja se colocará disipadores de energía tipo Shear-Link y en la siguiente planta alta disipadores TADAS. La estructura reforzada, fue analizada para los espectros obtenidos en Manta del terremoto del 16 de abril y para los dos sismos de peligro sísmico uniforme indicados.

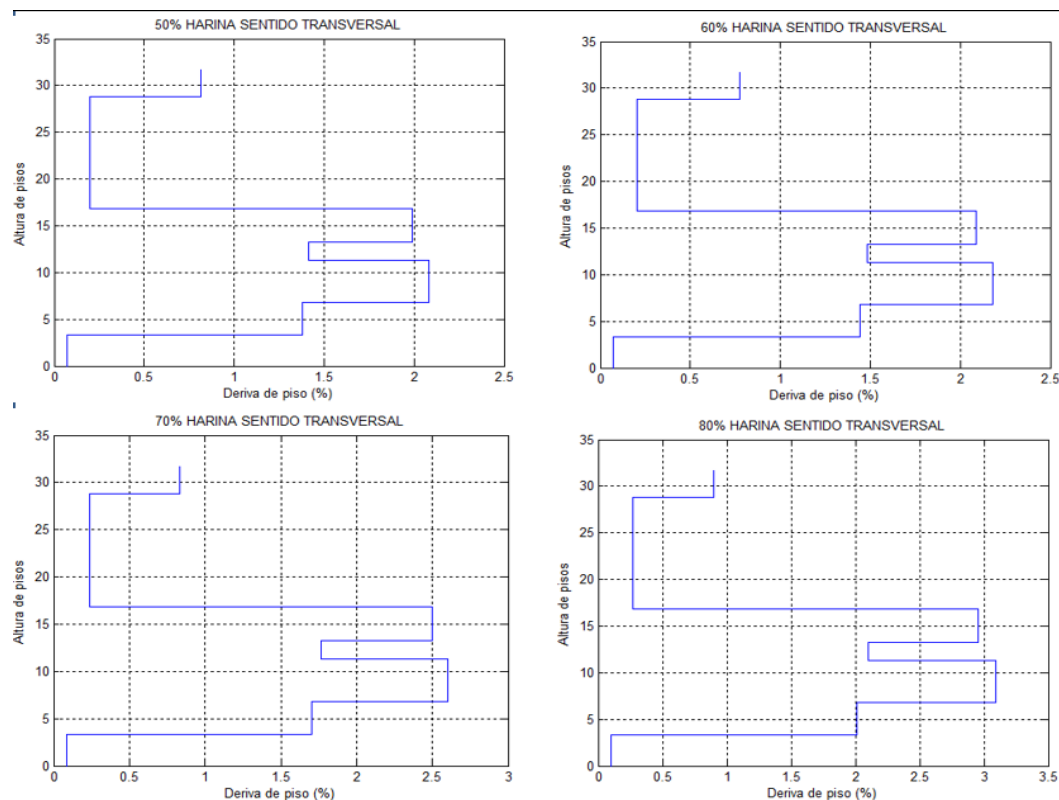
Figura 104. Derivas de piso en sentido transversal para diferentes porcentajes de almacenamiento de harina.

La altura 0,00 m no corresponde al Nivel de piso 0,0, sino al nivel inferior del piso de subsuelo, de tal manera que la altura 4,80 m, presentada en la Figura 14 está asociada al nivel 4,80 m. Las derivas de piso encontradas, se asocian bien con el daño observado en la estructura de Harina. En efecto en el subsuelo, zona de muros la deriva de piso es menor al 0,5%. En base al daño observado, lo más probable es que el porcentaje de almacenamiento de harina, durante el 16 A, fue del 50%, en que la máxima deriva de piso superó ligeramente el 2% en el segundo nivel que fue el más afectado.

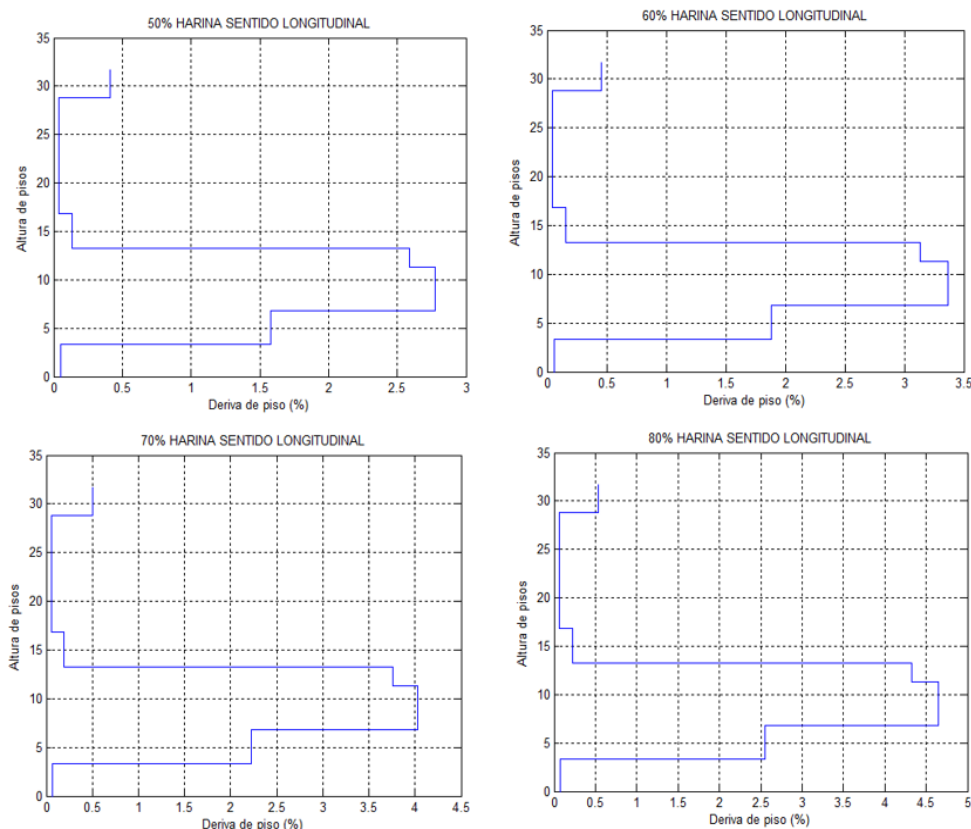
Las derivas de piso, se presentan en la Figura 15, los valores obtenidos son elevados y no están en concordancia con el daño registrado durante el 16 A. Sin embargo, se puede concluir que el segundo piso alto y en el piso del mezanine se tiene derivas de piso muy altas. En base a los resultados en este apartado se tiene una idea del comportamiento de la estructura, ya que las señales sísmicas con las que se determinaron los espectros fueron obtenidas en Umiña y en un suelo tipo C. Eso por un lado, y por otro, se debe tener muy en cuenta que la respuesta sísmica depende de los períodos de vibración de la estructura.

**Figura 15.** Derivas de piso en sentido longitudinal para diferentes porcentajes de almacenamiento de harina.

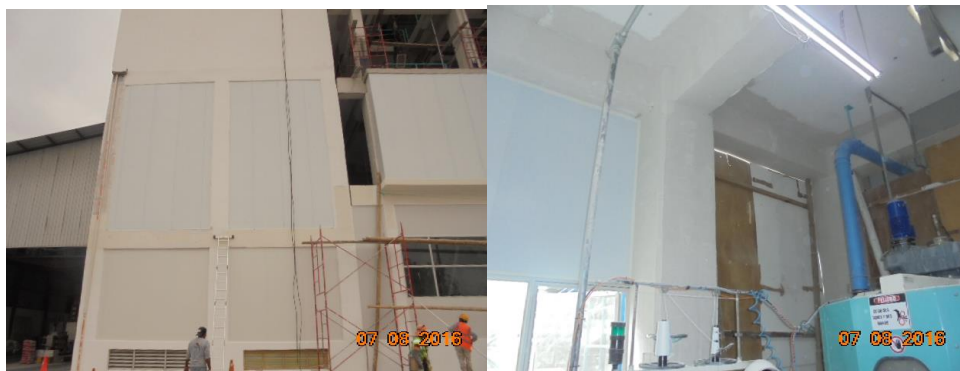
Figura 22. Bloque de Harina en el mes de agosto de 2016.

La colocación de los disipadores sobre los contravientos debe ubicarse en sitios que permitan seguir laborando sin cambios de ubicación de los equipos existentes en la zona. Inicialmente, se tenía previsto ubicar en el centro del vano en sentido longitudinal disipadores, pero allí se encuentran algunas tuberías y cables por lo que se decidió cambiar la ubicación a un vano adyacente. En la Figura 22 se ve el estado del Bloque de Harina en el mes de agosto de 2016, con paredes muy livianas en la fachada, esto es muy positivo. Los contravientos y disipadores se colocarán por la parte interior, de esa manera se les protege contra la corrosión del ambiente costero, a pesar de que originalmente vienen con tratamiento especial para este fin. Sólo en un sector se debe modificar ligeramente la forma de una grada metálica de pequeña longitud.
